കൂളിമാട് പാലം തകർന്നു വീണത് സംബന്ധിച്ച അന്വേഷണത്തിലെ കണ്ടെത്തലുകൾ

കോഴിക്കോട് ജില്ലയിലെ കൂളിമാട് പാലത്തിന്റെ നിർമ്മാണവേളയിൽ ഗർഡർ ബീം താഴെവീണ അപകടമുണ്ടായതുമായി ബന്ധപ്പെട്ട പൊതുമരാമത്ത് വകുപ്പിന്റെ അന്വേഷണ റിപ്പോർട്ട്

ഡെപ്യൂട്ടി ചീഫ് എഞ്ചിനീയറുടെ അന്തിമറിപ്പോർട്ട്

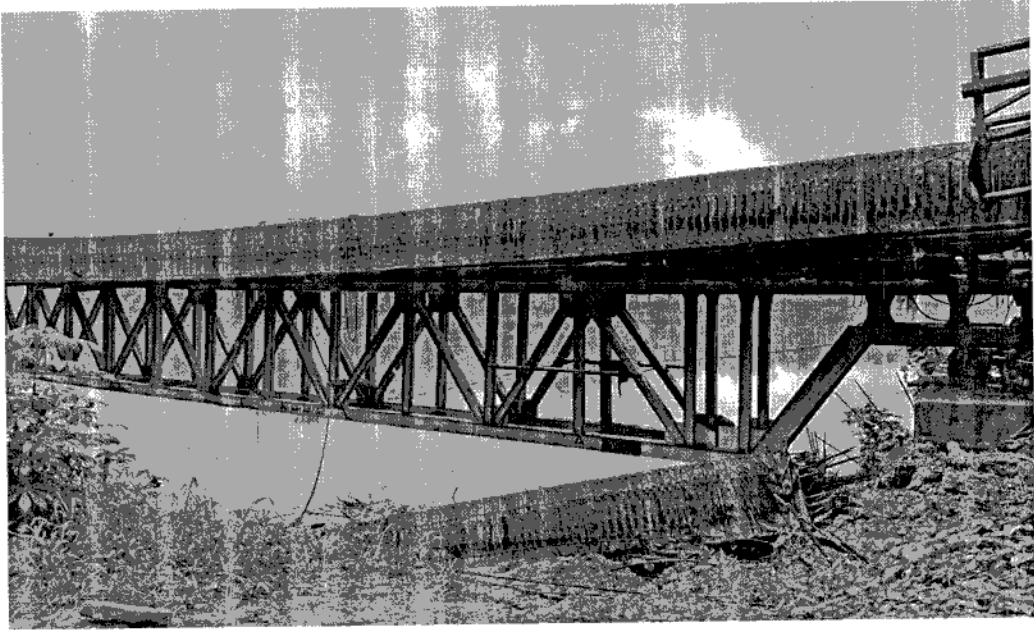
Photo 1:- Side view of two girders fallen sideways over the top of piers and one girder below

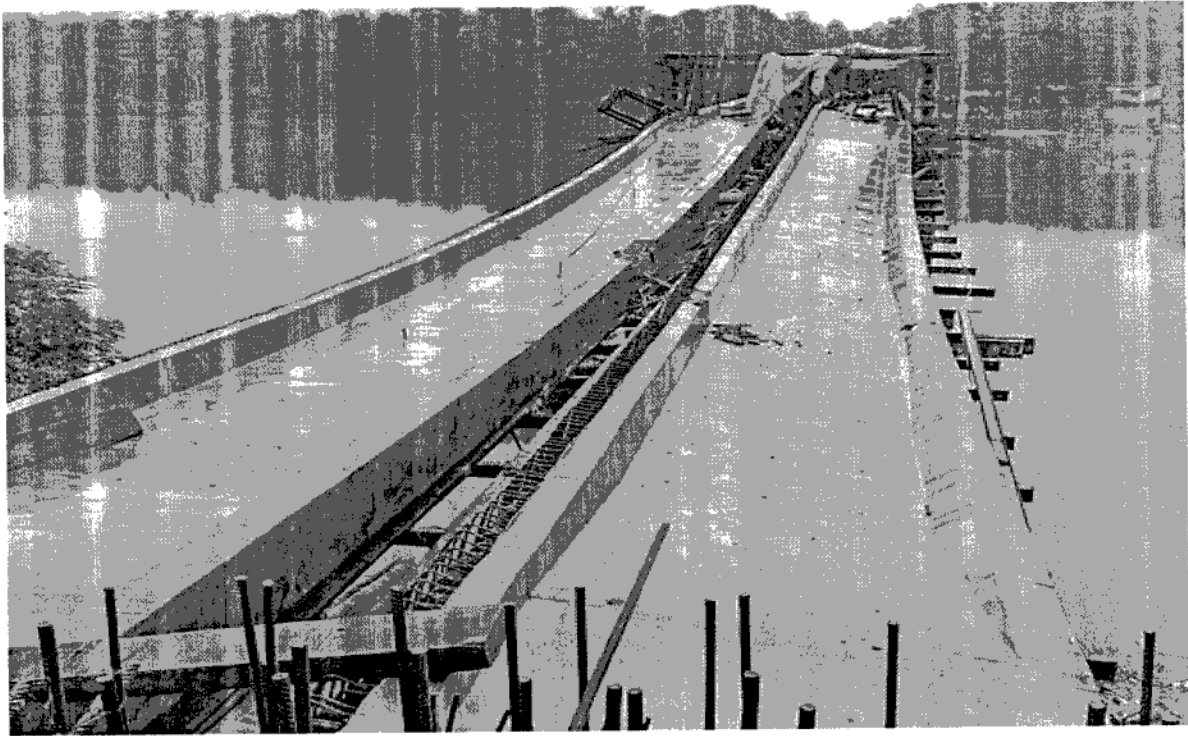
Photo 2: Top view of the girders fallen sideways over the piers

1. നിലവിൽ കേടുപാടുകൾ സംഭവിച്ചിട്ടുള്ള മൂന്ന് ബീമുകളും കരാർ കമ്പനിയുടെ ചിലവിൽ തന്നെ സൈറ്റിൽ നിന്ന് നീക്കം ചെയ്തു പകരം പുതിയത് നിർമ്മിച്ചു പ്രവൃത്തികൾ തുടരാവുന്നതാണ്. കേടുപാടുകൾ പറ്റിയ ബീമുകൾ പ്രീ സ്ട്രെസ്സുചെയ്തതാകയാലും ഇവയിൽ രണ്ടെണ്ണം പില്ലറിന് മുകളിൽ തന്നെ പാടെ വീണു കിടക്കുന്നതിനാലും വളരെ ശ്രദ്ധയോടും സൂക്ഷ്മതയോടും കൂടി മാത്രം ഇതിനകംനിർമ്മിച്ചിട്ടുള്ള മറ്റു ഭാഗങ്ങൾക്കോ കൈകാര്യം ചെയ്യുന്ന വ്യക്തികൾക്കോ പരിസരത്തിനോ യാതൊരുവിധ അപകടമോ കേടുപാടുകളോ ഉണ്ടാകാത്ത വിധം കൈകാര്യം ചെയ്യേണ്ടതാണ്. ഇതിനായി ഒരു method statement കരാർ ഏജൻസി തന്നെ തയ്യാറാക്കി ബന്ധപ്പെട്ട എൻജിനീയർമാരുടെ അംഗീകാരത്തോടെ നടപ്പിലാക്കേണ്ടതാണ്.

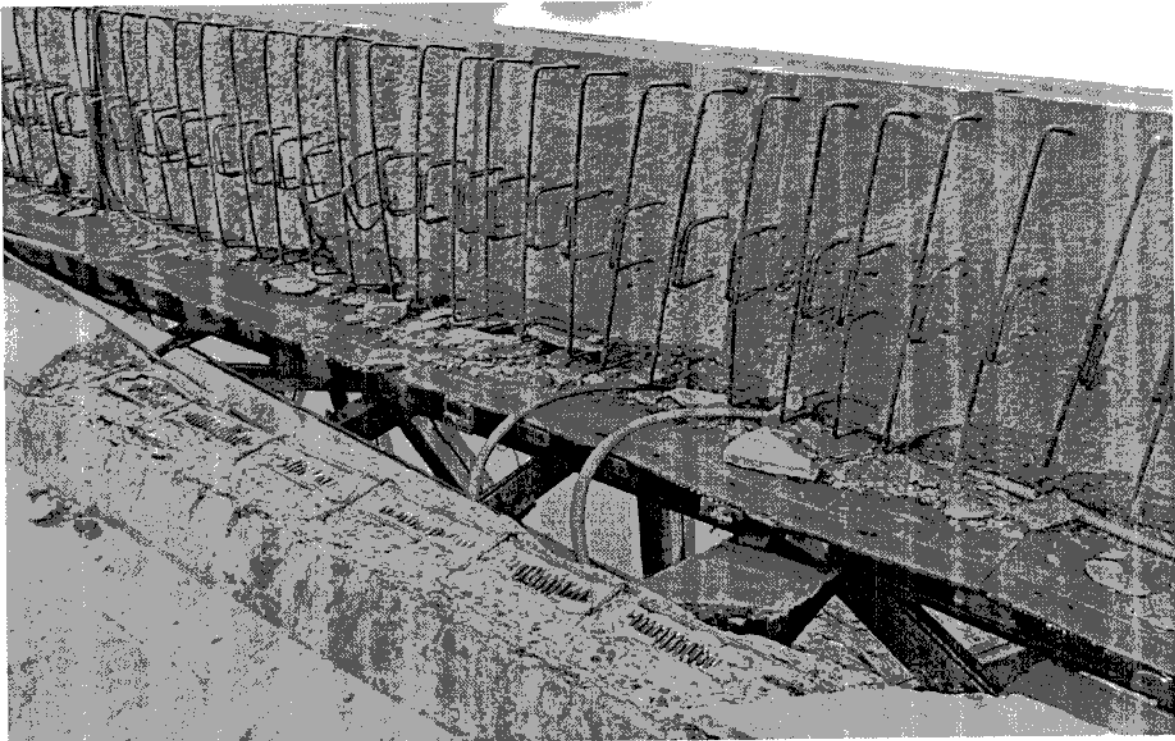
Photo 3: Damages near the center portion of the girders after colliding each other

സമലപരിശോധന വേളയിൽ നിലവിൽ പൂർത്തീകരിച്ചിട്ടുള്ള പ്രവൃത്തികളും ഇപ്പോൾ മറിഞ്ഞുവീണിട്ടുള്ള ബീമുകളും visual inspection ൽ ഗുണനിലവാരത്തിനു പ്രശ്നമുള്ളതായി കണ്ടിരുന്നില്ല. ബീമുകൾക്കും പിയർഹെഡിനും ഉണ്ടായിട്ടുള്ള കേടുപാടുകൾ ബീമുകളുടെ വീഴ്ചയിൽ സംഭവിച്ചിട്ടുള്ളതായാണ് കാണുന്നത്. ബീമുകൾ കൂട്ടിയിടിച്ചത് മൂലം ബീമുകളുടെ മധ്യഭാഗത്ത് flange ൽ കേടുപാടുകൾ ഉണ്ട്. കൂടാതെ പാടെയുള്ള വീഴ്ചയിൽ ബീമുകൾ വളഞ്ഞിട്ടുണ്ട് (Photo 4

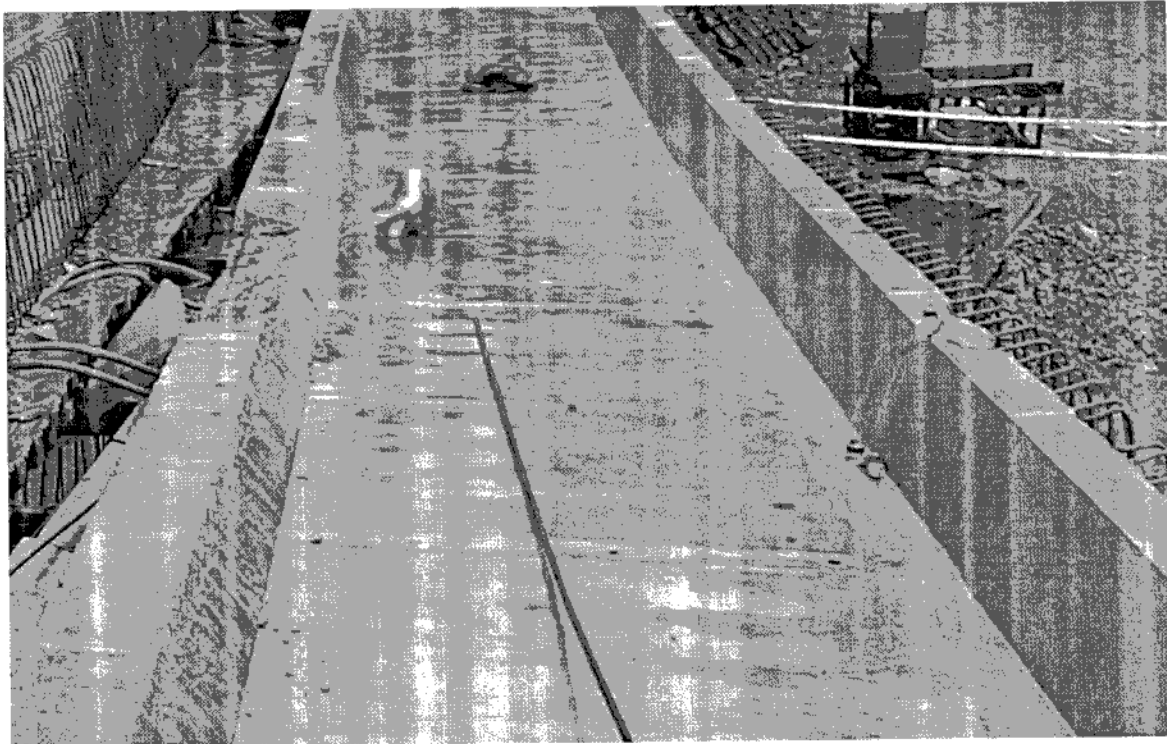
Photo 4 : Cracking and bending of the girders due to fall

കാണുക). ഇത് I ബീം സെക്ഷന്റെ ഘടനാപരമായ പ്രത്യേകതകൾ കൊണ്ട് സംഭവിച്ചതാണ്. 2.20 മീറ്റർ പൊക്കമുള്ള ബീം ഉയർന്നു ലംബമായി നിൽക്കുമ്പോൾ മാത്രമാണ് അതിനു ഭാരം താങ്ങാനുള്ള ശക്തിയുണ്ടാകുക. ആദ്യഘട്ട കേബിൾ പ്രീസ്റ്റ്രസിങ്ങിലൂടെ ലഭിക്കുന്ന അധികബലം കൊണ്ടാണ് ഇപ്രകാരം ലംബമായി നിൽക്കാൻ സാധിക്കുന്നത്. തിരശ്ചീനമായി പാടെ വീഴുന്ന അവസ്ഥയിൽ അതിന്റെ സ്വന്തം ഭാരം (Self Weight) പോലും Deflection ഇല്ലാതെ താങ്ങാൻ അതിനു സാധ്യമല്ല. ആയതിനാൽ ബീം വീണതുമുഖം വന്നിട്ടുള്ള കേടുപാടുകളും വീണുകിടക്കുന്ന ബീമിന്റെ വളവിലും അന്ധാഭാവികതയില്ലാത്തതും നിർമ്മിതിയുടെ ഗുണനിലവാരത്തിൽ മൊത്തത്തിൽ ആശങ്കപ്പെടേണ്ടതായ സാഹചര്യം ഇല്ലാത്തതുമാണ്.

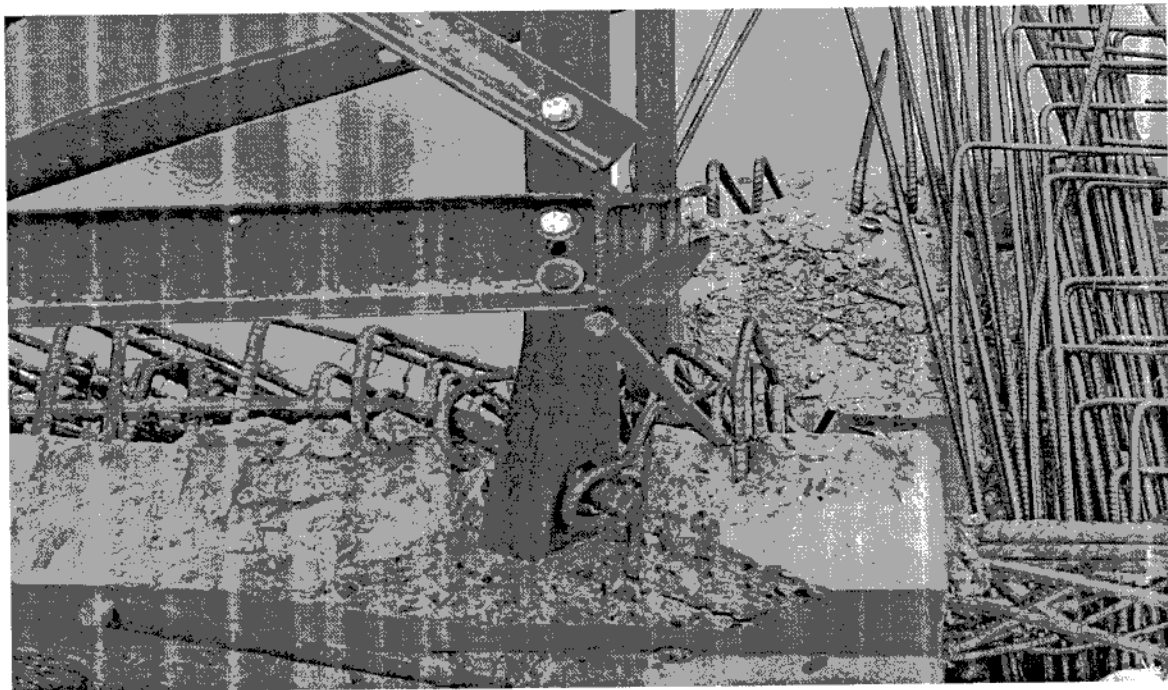
Photo 5: Damages to the P2 pier due to fall of girders

1. 6/05/2022 ൽ പദ്ധതി സൈറ്റിൽ ഗർഡർ ബീം മറിഞ്ഞുണ്ടായിട്ടുള്ള അപകടത്തിൽ മുൻകൂട്ടി വാർത്ത് ആദ്യഘട്ട സൂപ്പർവൈസിങ് കഴിഞ്ഞിട്ടുള്ള മൂന്ന് ബീമുകൾക്കു കേടുപാടുകൾ സംഭവിച്ചിട്ടുണ്ട്. ഒരു പില്ലറിന്റെ ഉപരിതലത്തിലും കേടുപാടുകൾ സംഭവിച്ചിട്ടുണ്ട്. ഇതിൽ മൂന്ന് ബീമുകളും ഇനി ഉപയോഗിക്കാവുന്ന സ്ഥിതിയിലല്ല.

2. വീണുകിടക്കുന്ന ബീമുകൾ ഒഴിവാക്കിയശേഷം P1 P2 Piers, അവയുടെ Pier Head എന്നിവ വിശദമായി പരിശോധിക്കുകയും ഇപ്പോൾ ഉപരിതലത്തിൽ കാണുന്ന കേടുപാടുകൾ structural ആയി എന്തെങ്കിലും പ്രശ്നമുള്ളവയാണോ എന്നു Ultrasonic Pulse Velocity (UPV) test പോലുള്ള ഏതെങ്കിലും Non -Destructive Test (NDT) method ഉപയോഗിച്ചു പരിശോധിക്കേണ്ടതാണ്. ഇതിനായി പൊതുമരാമത്ത് വകുപ്പിന്റെ കീഴിൽ തന്നെയുള്ള കേരള ഹൈവേ റിസർച്ച് ഇൻസ്റ്റിറ്റ്യൂട്ടിനെ (KHRI) ചുമതലപ്പെടുത്താവുന്നതാണ്.

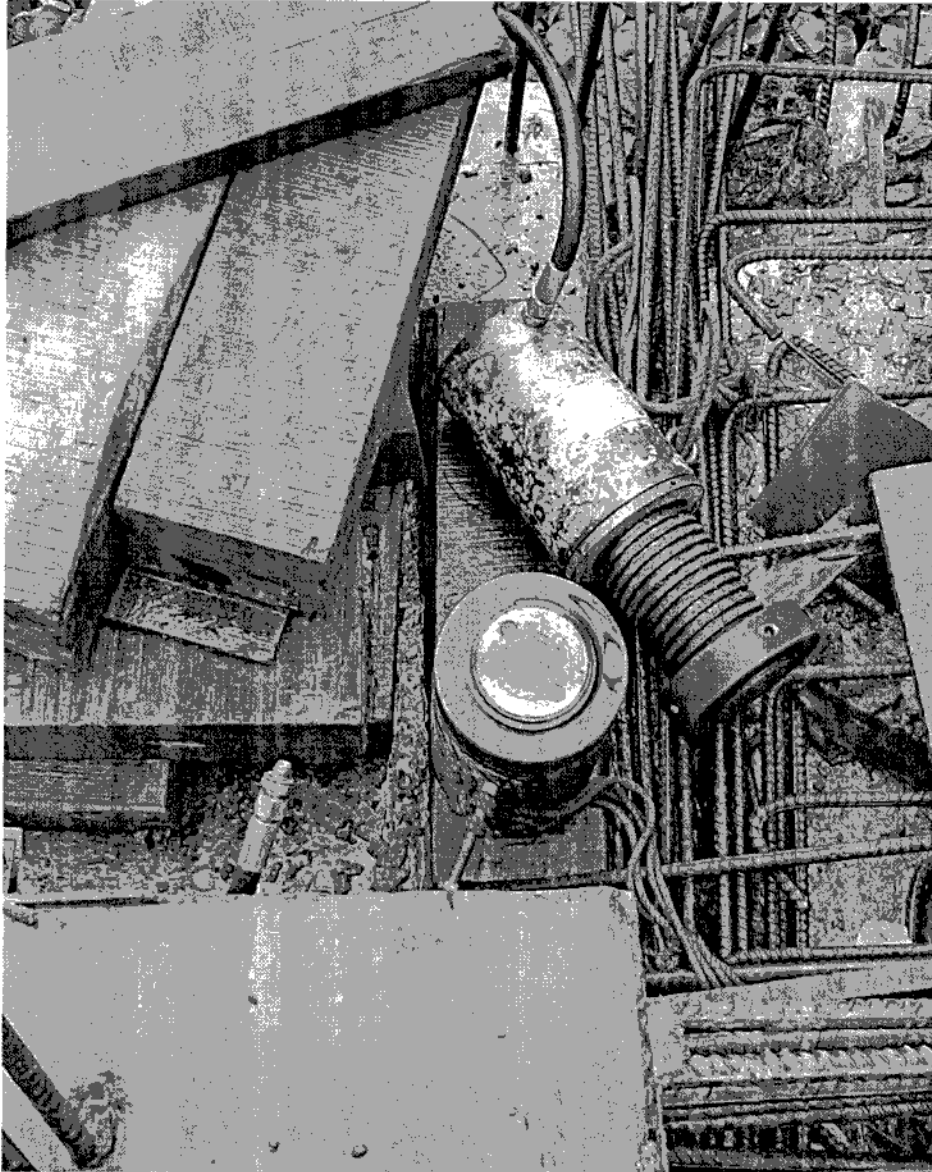
18/05/2022 തീയതിയിൽ സൈറ്റ് സന്ദർശന വേളയിൽ സമയത്ത് ഉയർത്താനായി ഉപയോഗിച്ച രണ്ടു ജാക്കുകളും തൂണുകൾക്കു മുകളിൽ തന്നെ ഉണ്ടായിരുന്നു (Photo 6). ഇതിൽ ഒരു ജാക്ക് പിസ്റ്റൺ ഉയർന്ന നിലയിലും എന്നാൽ മറിഞ്ഞുവീണ അവസ്ഥയിലും രണ്ടാമത്തെ ജാക്ക് പിസ്റ്റൺ താഴ്ന്ന നിലയിലും എന്നാൽ ഹൈഡ്രോളിക് ഹോസ് വേർപെട്ട നിലയിലും ആയിരുന്നു. എന്നാൽ ഇപ്രകാരം സംഭവിച്ചത് ബിം മറിഞ്ഞുവീണ ശേഷമായിരുന്നോ അതോ ഹൈഡ്രോളിക് ജാക്കിന് പ്രശ്നം സംഭവിച്ച ശേഷമാണോ ബിം മറിഞ്ഞത് എന്ന് സന്ദർശന വേളയിൽ വ്യക്തമാക്കുകയില്ലായിരുന്നു. ആയതിനാൽ താഴെവിവരിക്കുന്ന കാര്യങ്ങളുള്ള വ്യക്തത വരുത്താനാണ് തുടർപരിശോധനകളിൽ പ്രധാനമായും ശ്രമിച്ചത്.

Photo 6: Collapsed jack and support

ഫോട്ടോയിൽ (Photo 6) കാണുന്നത് പോലെ കോൺക്രീറ്റ് പിയർ ഹെഡിന്റെ മുകളിൽ തടികൊണ്ടുള്ള ബ്ലോക്ക് വെച്ച് അതിനുമുകളിലാണ് ജാക്കുകൾ നിർത്തിയിരുന്നത്. അടിവശത്ത് 65 സെന്റിമീറ്റർ വീതിയുള്ള ബീമിനെ 100 ടൺ വീതം ഭാരം ഉയർത്താൻ കെൽപ്പുള്ള രണ്ടു ജാക്കുകൾ ഉപയോഗിച്ചാണ് താങ്ങിനിർത്തിയത്. ജാക്ക് സപ്പോർട്ട് ചെയ്തിരുന്ന പ്രതലത്തിനോ തടികൊണ്ടുള്ള ബ്ലോക്കിനോ മറ്റു കേടുപാടുകൾ ഒന്നും ദൃശ്യമല്ല. ആയതിനാൽ ജാക്കുകൾ നിർത്തിയിരുന്ന പ്രതലം അമർന്നിട്ടില്ല എന്ന് അനുമാനിക്കാം.

ഇതിൽ malfunctioning റിപ്പോർട്ട് ചെയ്യപ്പെട്ട SI No. 8860 ജാക്കി പില്ലറിന്റെ ഉൾവശത്തായി ഉപയോഗിച്ചതായിരുന്നു. നിലവിൽ ബീം മറിഞ്ഞിട്ടുള്ളതും പില്ലറിന്റെ ഉൾവശത്തേക്കാണ്. ആയതിനാൽ തന്നെ ടി ജാക്കിയുടെ ram അമർന്നു ബീം മറിഞ്ഞു അപകടം ഉണ്ടാക്കിയതായി അനുമാനിക്കേണ്ടിയിരിക്കുന്നു. എന്നാലും, ബീം നിലംപതിക്കുന്ന വേളയിലുള്ള impact കൊണ്ട് ജാക്കിക്ക് കേടുപറ്റാനുള്ള സാധ്യതയും നിലനിൽക്കുന്നതിനാൽ ടി അപകടത്തിന് കാരണം ജാക്കിയുടെ തകരാറു കൊണ്ടാണെന്നു സംശയംവിനാ സ്ഥാപിക്കാൻ കഴിയില്ല എന്നിരുന്നാലും NIT

3. ഇനിയുള്ള രണ്ടു സ്റ്റാനുകളിൽ ബീം പുതിയതായി നിർമ്മിച്ചു ഉറപ്പിക്കുമ്പോൾ ഇത്തരത്തിൽ ഒരു അപകടം ഉണ്ടാകാത്ത വിധം വശങ്ങളിൽ നിന്ന് അധികമായി ബലവത്തായ strut/tie ഡിസൈൻ ചെയ്തു work methodology ൽ ആവശ്യമായ മാറ്റം വരുത്തി അധിക സുരക്ഷാ സംവിധാനം ഏർപ്പെടുത്തേണ്ടതാണ്.
