കൂളിമാട് പാലം തകർന്ന സംഭവം

കോഴിക്കോട് ജില്ലയിലെ കൂളിമാട് പാലത്തിന്റെ നിർമ്മാണവേളയിൽ ഗർഡർ ബീം താഴെവീണ അപകടമുണ്ടായതുമായി ബന്ധപ്പെട്ട പൊതുമരാമത്ത് വകുപ്പിന്റെ അന്വേഷണ റിപ്പോർട്ട്

ഡെപ്യൂട്ടി ചീഫ് എഞ്ചിനീയറുടെ അന്തിമറിപ്പോർട്ട്

KIIFB - Construction of Koolimadu Bridge Across Chaliyar River connecting Kozhikkode and Malappuram District - Details of 2nd tier Quality Control Test

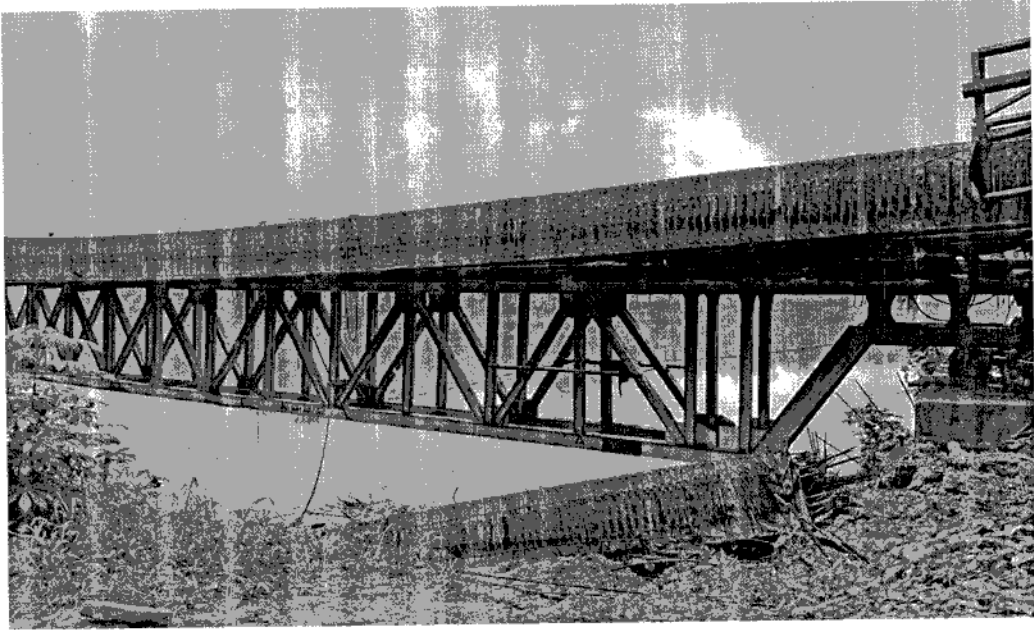
Photo 1:- Side view of two girders fallen sideways over the top of piers and one girder below

1. 6/05/2022 ൽ പദ്ധതി സൈറ്റിൽ ഗർഡർ ബീം മറിഞ്ഞുണ്ടായിട്ടുള്ള അപകടത്തിൽ മുൻകൂട്ടി വാർത്ത് ആദ്യഘട്ട സൂപ്പർവൈസിങ് കഴിഞ്ഞിട്ടുള്ള മൂന്ന് ബീമുകൾക്കു കേടുപാടുകൾ സംഭവിച്ചിട്ടുണ്ട്. ഒരു പില്ലറിന്റെ ഉപരിതലത്തിലും കേടുപാടുകൾ സംഭവിച്ചിട്ടുണ്ട്. ഇതിൽ മൂന്ന് ബീമുകളും ഇനി ഉപയോഗിക്കാവുന്ന സ്ഥിതിയിലല്ല.

1. നിലവിൽ കേടുപാടുകൾ സംഭവിച്ചിട്ടുള്ള മൂന്ന് ബീമുകളും കരാർ കമ്പനിയുടെ ചിലവിൽ തന്നെ സൈറ്റിൽ നിന്ന് നീക്കം ചെയ്തു പകരം പുതിയത് നിർമ്മിച്ചു പ്രവൃത്തികൾ തുടരാവുന്നതാണ്. കേടുപാടുകൾ പറ്റിയ ബീമുകൾ പ്രീ സ്ട്രെസ്സുചെയ്തതാകയാലും ഇവയിൽ രണ്ടെണ്ണം പില്ലറിന് മുകളിൽ തന്നെ പാടെ വീണു കിടക്കുന്നതിനാലും വളരെ ശ്രദ്ധയോടും സൂക്ഷ്മതയോടും കൂടി മാത്രം ഇതിനകംനിർമ്മിച്ചിട്ടുള്ള മറ്റു ഭാഗങ്ങൾക്കോ കൈകാര്യം ചെയ്യുന്ന വ്യക്തികൾക്കോ പരിസരത്തിനോ യാതൊരുവിധ അപകടമോ കേടുപാടുകളോ ഉണ്ടാകാത്ത വിധം കൈകാര്യം ചെയ്യേണ്ടതാണ്. ഇതിനായി ഒരു method statement കരാർ ഏജൻസി തന്നെ തയ്യാറാക്കി ബന്ധപ്പെട്ട എൻജിനീയർമാരുടെ അംഗീകാരത്തോടെ നടപ്പിലാക്കേണ്ടതാണ്.

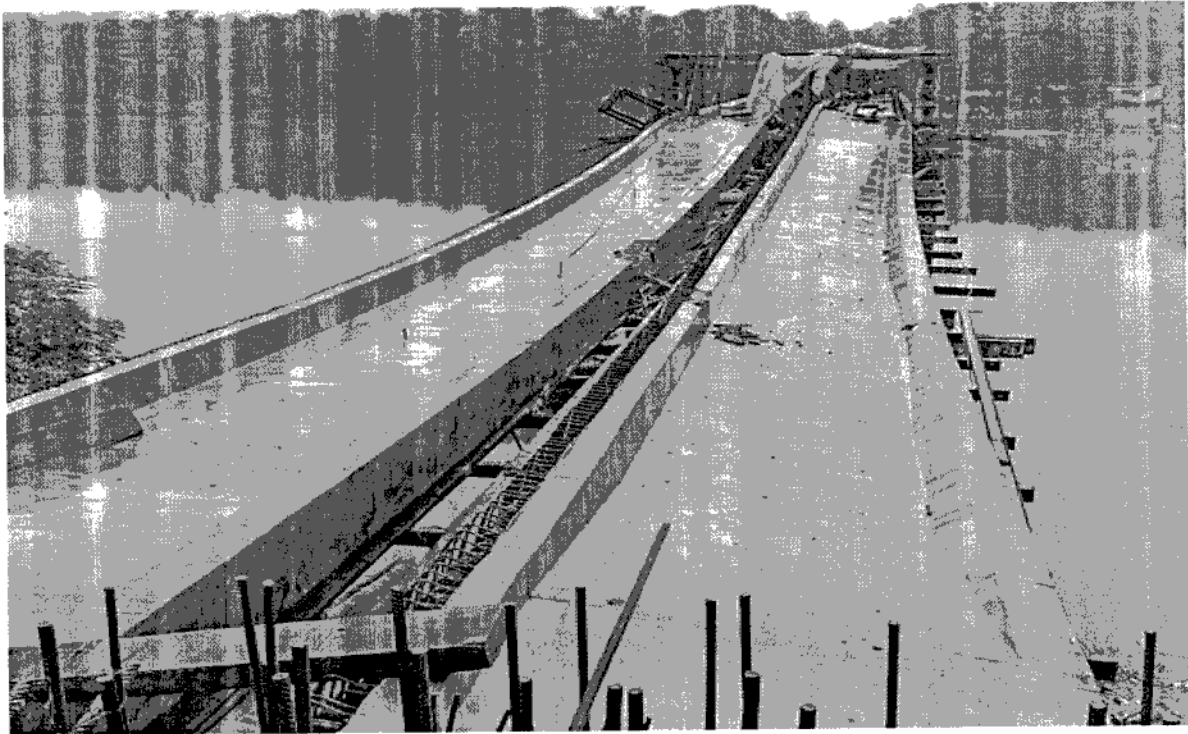
Photo 2: Top view of the girders fallen sideways over the piers

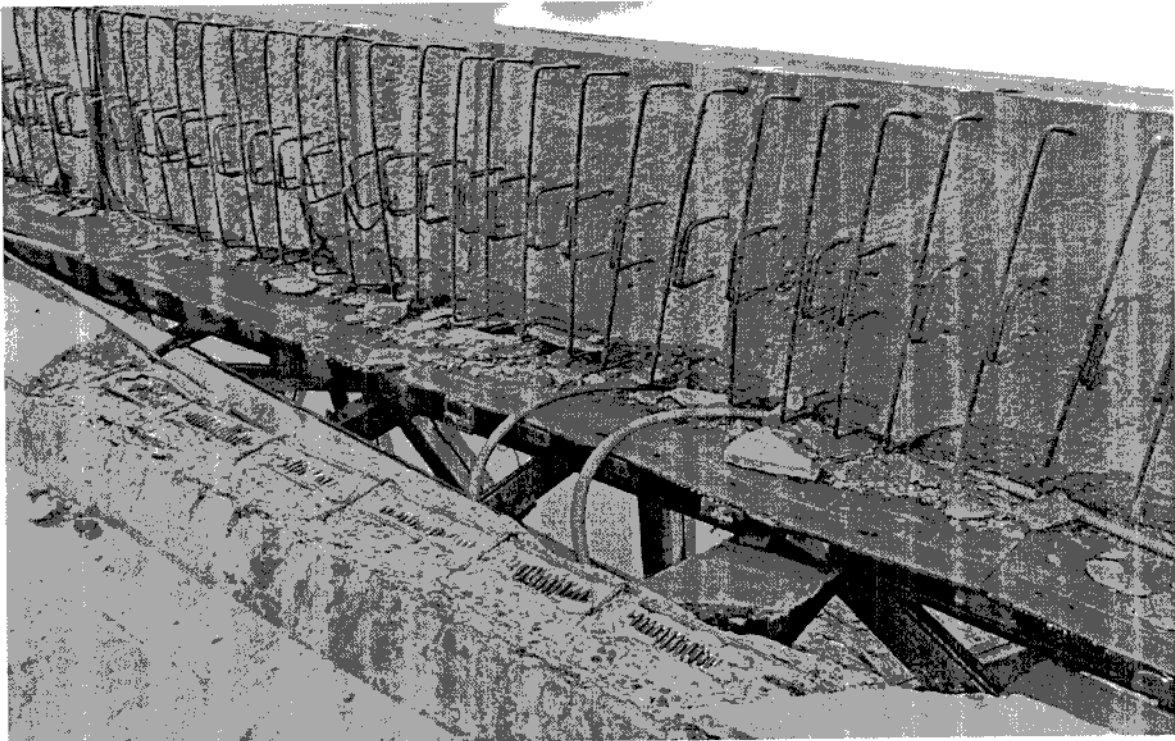
Photo 3: Damages near the center portion of the girders after colliding each other

സമലപരിശോധന വേളയിൽ നിലവിൽ പൂർത്തീകരിച്ചിട്ടുള്ള പ്രവൃത്തികളും ഇപ്പോൾ മറിഞ്ഞുവീണിട്ടുള്ള ബീമുകളും visual inspection ൽ ഗുണനിലവാരത്തിനു പ്രശ്നമുള്ളതായി കണ്ടിരുന്നില്ല. ബീമുകൾക്കും പിയർഹെഡിനും ഉണ്ടായിട്ടുള്ള കേടുപാടുകൾ ബീമുകളുടെ വീഴ്ചയിൽ സംഭവിച്ചിട്ടുള്ളതായാണ് കാണുന്നത്. ബീമുകൾ കൂട്ടിയിടിച്ചത് മൂലം ബീമുകളുടെ മധ്യഭാഗത്ത് flange ൽ കേടുപാടുകൾ ഉണ്ട്. കൂടാതെ പാടെയുള്ള വീഴ്ചയിൽ ബീമുകൾ വളഞ്ഞിട്ടുണ്ട് (Photo 4

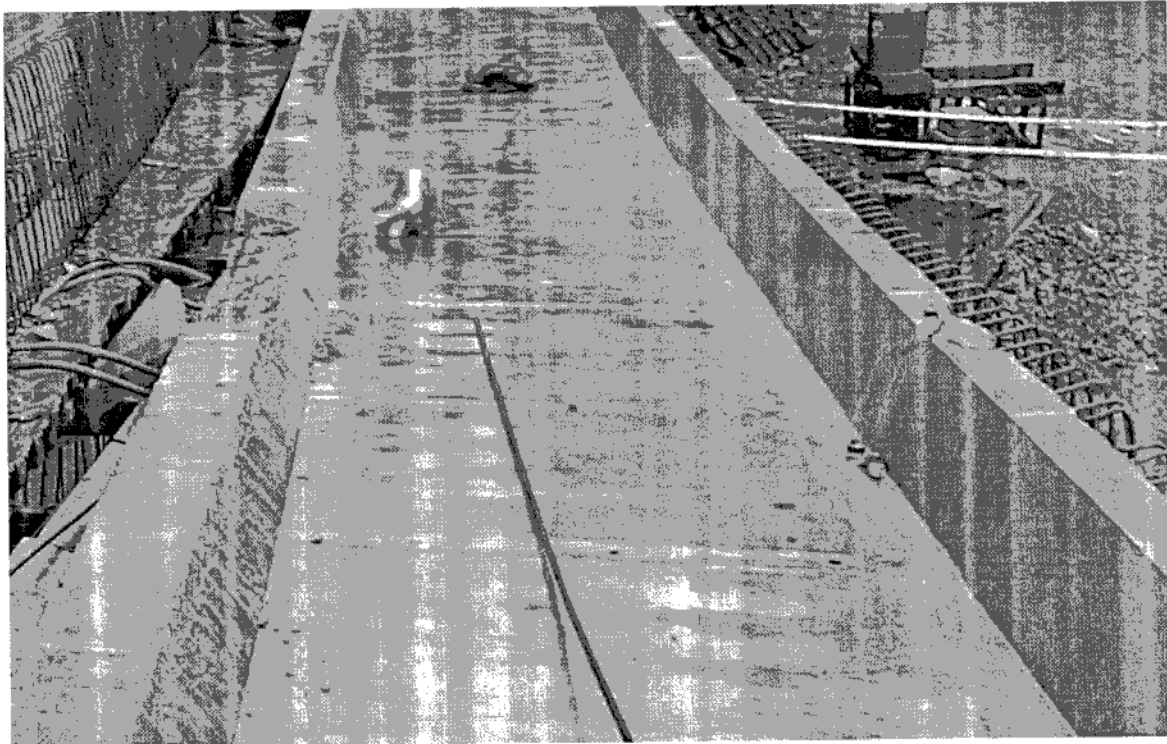
Photo 4 : Cracking and bending of the girders due to fall

കാണുക). ഇത് I ബീം സെക്ഷന്റെ ഘടനാപരമായ പ്രത്യേകതകൾ കൊണ്ട് സംഭവിച്ചതാണ്. 2.20 മീറ്റർ പൊക്കമുള്ള ബീം ഉയർന്നു ലംബമായി നിൽക്കുമ്പോൾ മാത്രമാണ് അതിനു ഭാരം താങ്ങാനുള്ള ശക്തിയുണ്ടാകുക. ആദ്യഘട്ട കേബിൾ പ്രീസ്റ്റുസിങ്ങിലൂടെ ലഭിക്കുന്ന അധികബലം കൊണ്ടാണ് ഇപ്രകാരം ലംബമായി നിൽക്കാൻ സാധിക്കുന്നത്. തിരശ്ചീനമായി പാടെ വീഴുന്ന അവസ്ഥയിൽ അതിന്റെ സ്വന്തം ഭാരം (Self Weight) പോലും Deflection ഇല്ലാതെ താങ്ങാൻ അതിനു സാധ്യമല്ല. ആയതിനാൽ ബീം വീണതുമുഖം വന്നിട്ടുള്ള കേടുപാടുകളും വീണുകിടക്കുന്ന ബീമിന്റെ വളവിലും അന്ധാഭാവികതയില്ലാത്തതും നിർമ്മിതിയുടെ ഗുണനിലവാരത്തിൽ മൊത്തത്തിൽ ആശങ്കപ്പെടേണ്ടതായ സാഹചര്യം ഇല്ലാത്തതുമാണ്.

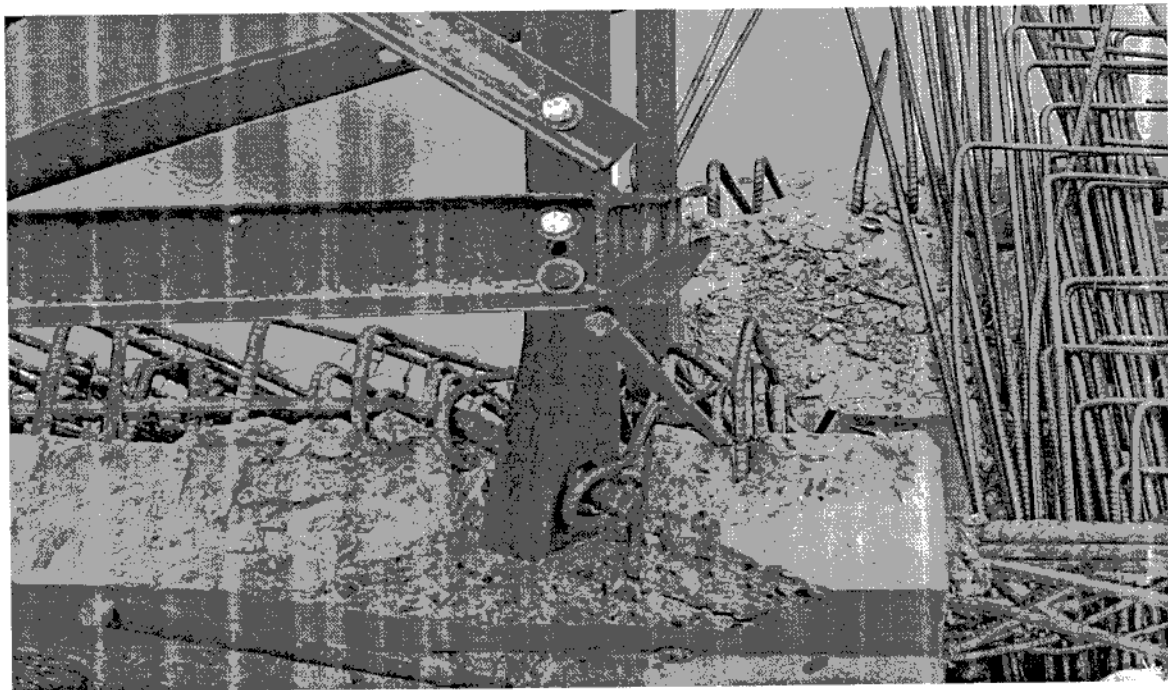
Photo 5: Damages to the P2 pier due to fall of girders

2. വീണുകിടക്കുന്ന ബീമുകൾ ഒഴിവാക്കിയശേഷം P1 P2 Piers, അവയുടെ Pier Head എന്നിവ വിശദമായി പരിശോധിക്കുകയും ഇപ്പോൾ ഉപരിതലത്തിൽ കാണുന്ന കേടുപാടുകൾ structural ആയി എന്തെങ്കിലും പ്രശ്നമുള്ളവയാണോ എന്നു Ultrasonic Pulse Velocity (UPV) test പോലുള്ള ഏതെങ്കിലും Non -Destructive Test (NDT) method ഉപയോഗിച്ചു പരിശോധിക്കേണ്ടതാണ്. ഇതിനായി പൊതുമരാമത്ത് വകുപ്പിന്റെ കീഴിൽ തന്നെയുള്ള കേരള ഹൈവേ റിസർച്ച് ഇൻസ്റ്റിട്യൂട്ടിനെ (KHRI) ചുമതലപ്പെടുത്താവുന്നതാണ്.

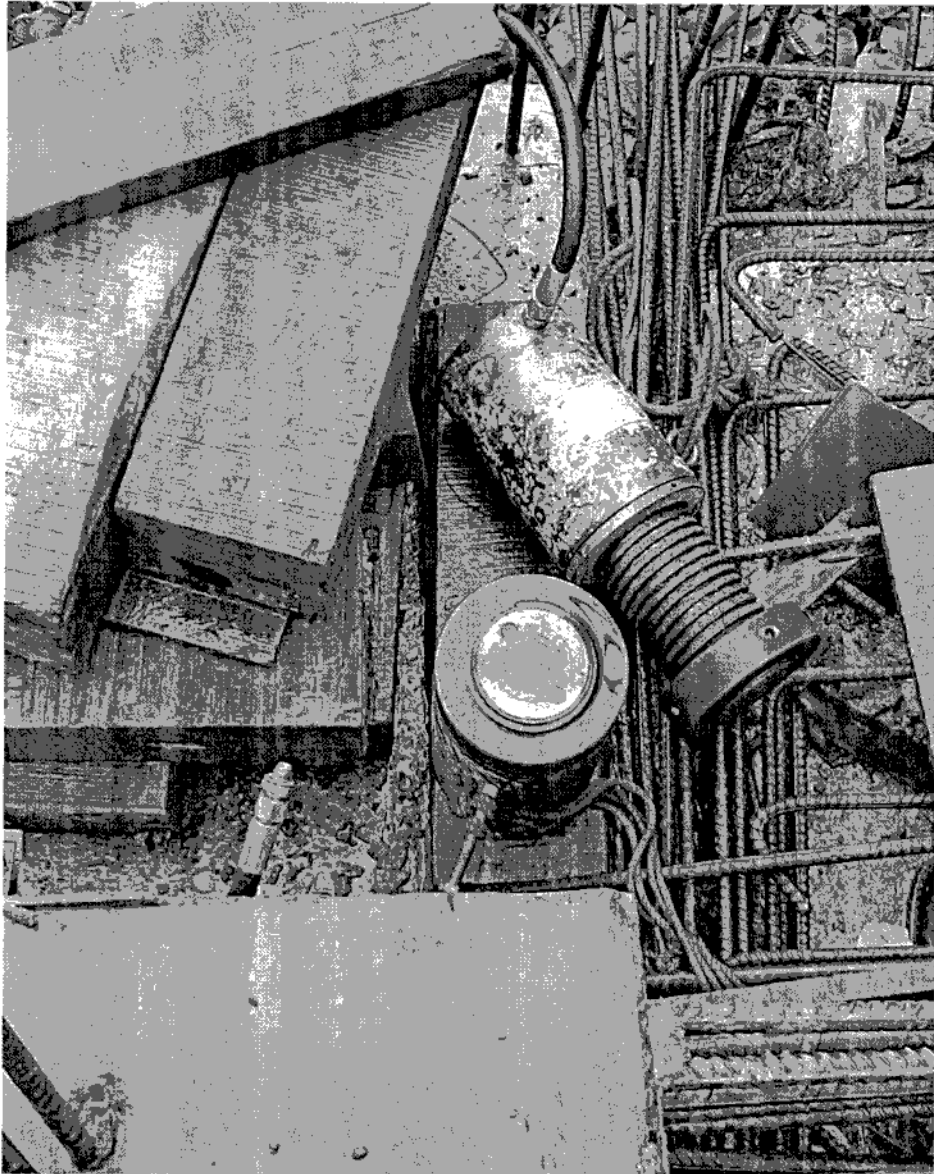
18/05/2022 തീയതിയിൽ സൈറ്റ് സന്ദർശന വേളയിൽ സമയത്ത് ഉയർത്താനായി ഉപയോഗിച്ച രണ്ടു ജാക്കുകളും തൂണുകൾക്കു മുകളിൽ തന്നെ ഉണ്ടായിരുന്നു (Photo 6). ഇതിൽ ഒരു ജാക്ക് പിസ്റ്റൺ ഉയർന്ന നിലയിലും എന്നാൽ മറിഞ്ഞുവീണ അവസ്ഥയിലും രണ്ടാമത്തെ ജാക്ക് പിസ്റ്റൺ താഴ്ന്ന നിലയിലും എന്നാൽ ഹൈഡ്രോളിക് ഹോസ് വേർപെട്ട നിലയിലും ആയിരുന്നു. എന്നാൽ ഇപ്രകാരം സംഭവിച്ചത് ബിം മറിഞ്ഞുവീണ ശേഷമായിരുന്നോ അതോ ഹൈഡ്രോളിക് ജാക്കിന് പ്രശ്നം സംഭവിച്ച ശേഷമാണോ ബിം മറിഞ്ഞത് എന്ന് സന്ദർശന വേളയിൽ വ്യക്തമാക്കുകയില്ലായിരുന്നു. ആയതിനാൽ താഴെവിവരിക്കുന്ന കാര്യങ്ങളുള്ള വ്യക്തത വരുത്താനാണ് തുടർപരിശോധനകളിൽ പ്രധാനമായും ശ്രമിച്ചത്.

Photo 6: Collapsed jack and support

ഫോട്ടോയിൽ (Photo 6) കാണുന്നത് പോലെ കോൺക്രീറ്റ് പിയർ ഹെഡിന്റെ മുകളിൽ തടികൊണ്ടുള്ള ബ്ലോക്ക് വെച്ച് അതിനുമുകളിലാണ് ജാക്കുകൾ നിർത്തിയിരുന്നത്. അടിവശത്ത് 65 സെന്റിമീറ്റർ വീതിയുള്ള ബീമിനെ 100 ടൺ വീതം ഭാരം ഉയർത്താൻ കെൽപ്പുള്ള രണ്ടു ജാക്കുകൾ ഉപയോഗിച്ചാണ് താങ്ങിനിർത്തിയത്. ജാക്ക് സപ്പോർട്ട് ചെയ്തിരുന്ന പ്രതലത്തിനോ തടികൊണ്ടുള്ള ബ്ലോക്കിനോ മറ്റു കേടുപാടുകൾ ഒന്നും ദൃശ്യമല്ല. ആയതിനാൽ ജാക്കുകൾ നിർത്തിയിരുന്ന പ്രതലം അമർന്നിട്ടില്ല എന്ന് അനുമാനിക്കാം.

ഇതിൽ malfunctioning റിപ്പോർട്ട് ചെയ്യപ്പെട്ട SI No. 8860 ജാക്കി പില്ലറിന്റെ ഉൾവശത്തായി ഉപയോഗിച്ചതായിരുന്നു. നിലവിൽ ബീം മറിഞ്ഞിട്ടുള്ളതും പില്ലറിന്റെ ഉൾവശത്തേക്കാണ്. ആയതിനാൽ തന്നെ ടി ജാക്കിയുടെ ram അമർന്നു ബീം മറിഞ്ഞു അപകടം ഉണ്ടാക്കിയതായി അനുമാനിക്കേണ്ടിയിരിക്കുന്നു. എന്നാലും, ബീം നിലംപതിക്കുന്ന വേളയിലുള്ള impact കൊണ്ട് ജാക്കിക്ക് കേടുപറ്റാനുള്ള സാധ്യതയും നിലനിൽക്കുന്നതിനാൽ ടി അപകടത്തിന് കാരണം ജാക്കിയുടെ തകരാറു കൊണ്ടാണെന്നു സംശയംവിനാ സ്ഥാപിക്കാൻ കഴിയില്ല എന്നിരുന്നാലും NIT

3. ഇനിയുള്ള രണ്ടു സ്റ്റാനുകളിൽ ബീം പുതിയതായി നിർമ്മിച്ചു ഉറപ്പിക്കുമ്പോൾ ഇത്തരത്തിൽ ഒരു അപകടം ഉണ്ടാകാത്ത വിധം വശങ്ങളിൽ നിന്ന് അധികമായി ബലവത്തായ strut/tie ഡിസൈൻ ചെയ്തു work methodology ൽ ആവശ്യമായ മാറ്റം വരുത്തി അധിക സുരക്ഷാ സംവിധാനം ഏർപ്പെടുത്തേണ്ടതാണ്.
